# Índice RFV para la valoración del estado del bosque de ribera

FERNANDO MAGDALENO (\*), ROBERTO MARTÍNEZ (\*) y VIOLETA ROCH (\*\*)

## RFV INDEX FOR THE EVALUATION OF THE ECOLOGICAL STATUS OF RIPARIAN FORESTS

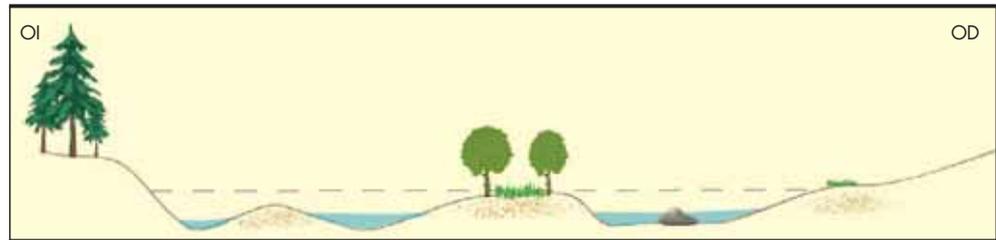
**FIGURA 1.** Tramo de río trezado. Indicadores de nivel de bankfull: vegetación permanente en isla, cambio de pendiente en orilla derecha, llanura de inundación en orilla derecha y diferentes tamaños de sedimentos depositados.

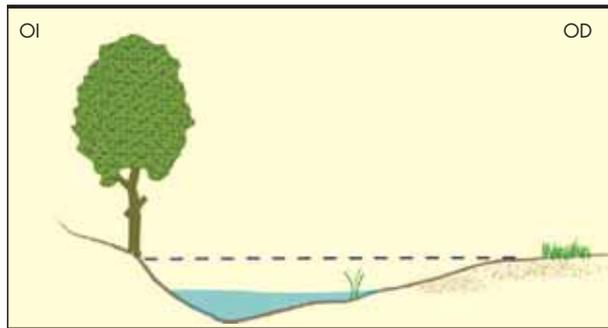
**FIGURA 2.** Tramo en curva con presencia de barra de punta (point bar). Indicadores de nivel de bankfull: parte superior de la barra, presencia de vegetación estable coincidente con el nivel de la línea de árboles y diferentes materiales del lecho.

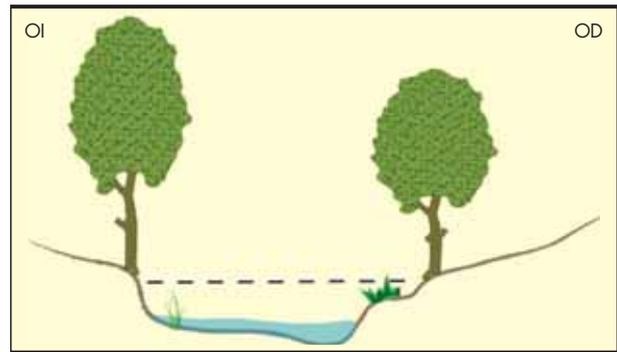
**FIGURA 3.** Sección en tramo recto. Indicadores del nivel de bankfull: presencia de vegetación estable en ambas orillas, diferenciándose de la zona de especies anuales en la orilla derecha.

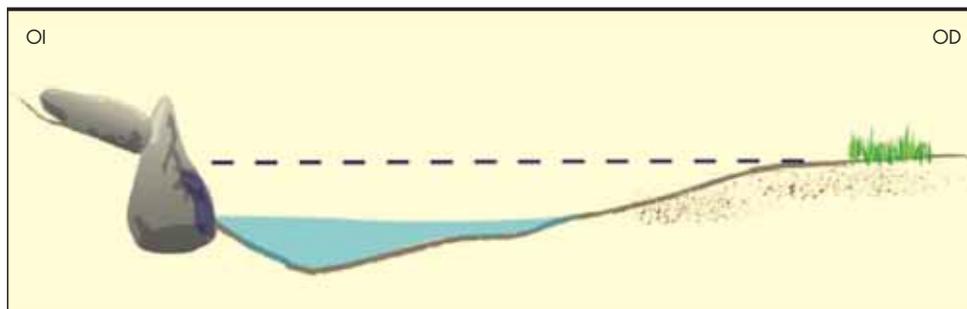
**FIGURA 4.** Sección en tramo recto con controles rocosos. Indicadores del nivel de bankfull: presencia de coloración de los controles rocosos de la orilla izquierda debidos a las avenidas de recurrencia menor que el caudal de bankfull, por lo que el nivel de bankfull se sitúa ligeramente por encima de esta; llanura de inundación en la orilla derecha con diferentes materiales depositados.

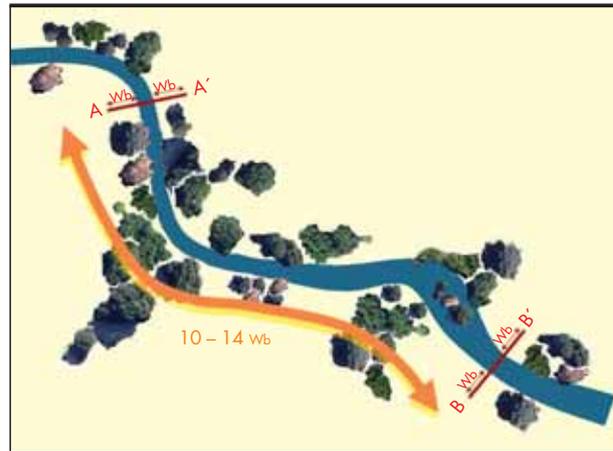
FIGURA 5. Superficie de análisis en la aplicación del índice RFV.

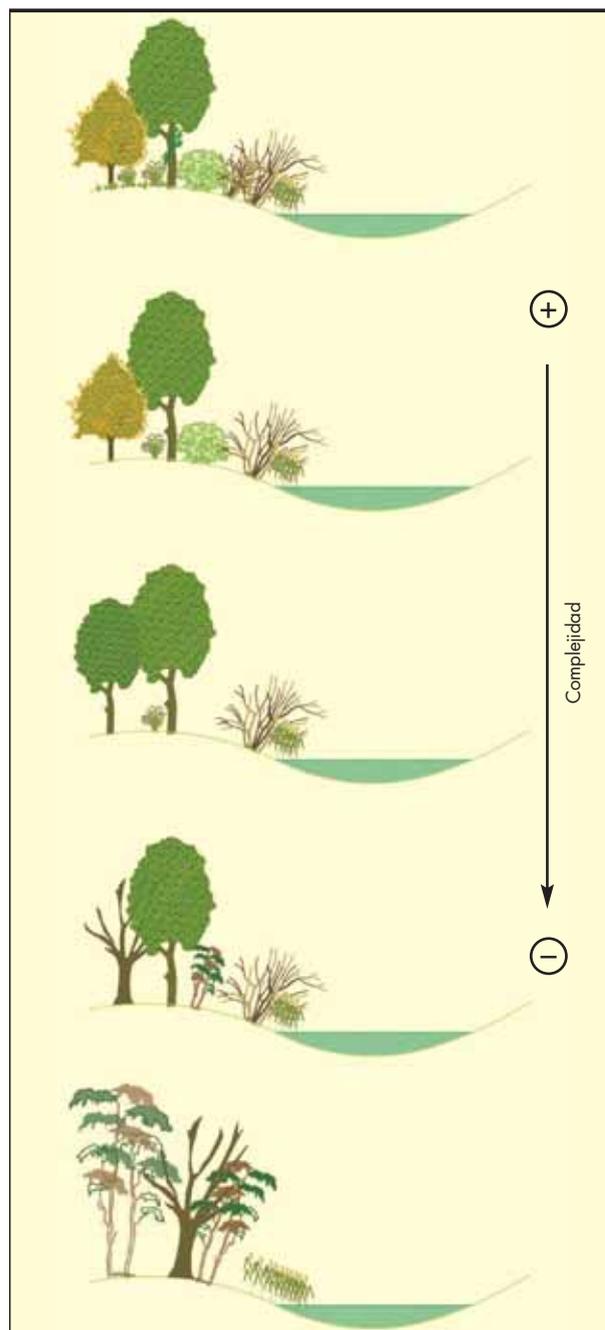
FIGURA 6. Valoración de la complejidad (conectividad vertical) del bosque de ribera, de mayor a menor grado de calidad.

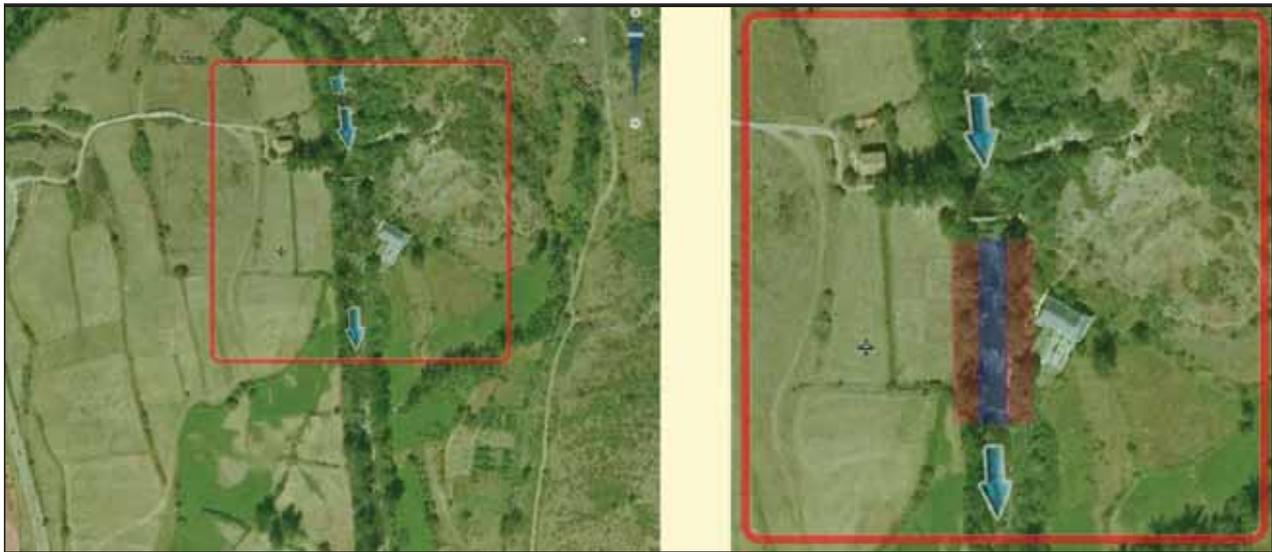
FIGURA 7. Selección del tramo de estudio con el índice RFV.

1. Tramo de estudio (fig. 7): si se quiere valorar un tramo extenso con tan sólo un punto de muestreo, la elección de la zona de estudio es de vital importancia. Por ello, se re-

quiere que este tramo sea lo más representativo posible del río que se quiere evaluar. Por tanto, se debe evitar la selección de singularidades y elementos que no sean los que caracterizan el tramo. Es conveniente la observación previa de la fotografía aérea y realizar un recorrido del tramo con detalle. Mediante el uso de tecnología LiDAR, como se comenta en el apartado 4, es posible evaluar el RFV en cuasi-continuo, discretizando el valor del índice para el número de longitudes de bankfull que se le indique al programa.

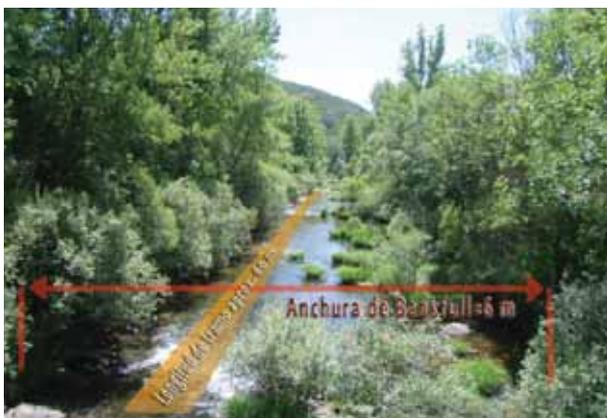
FIGURA 8. Delimitación del tramo a partir de la anchura media de bankfull.

2. Una vez en campo y una vez seleccionada la zona aproximada de estudio, procedemos a la delimitación del tramo a evaluar (fig.8) en base a las indicaciones dadas en el índice. Para ello, determinamos la anchura de bankfull promedio de la zona que queremos estudiar. En nuestro caso esta anchura promedio son 6 metros, por lo que la longitud aproximada para la evaluación de los diferentes indicadores corresponderá a unas 10 veces esta anchura, es decir, 60 metros.
3. Valoración de la continuidad longitudinal a lo largo de las líneas perimetrales del bankfull en ambas orillas (fig. 9).

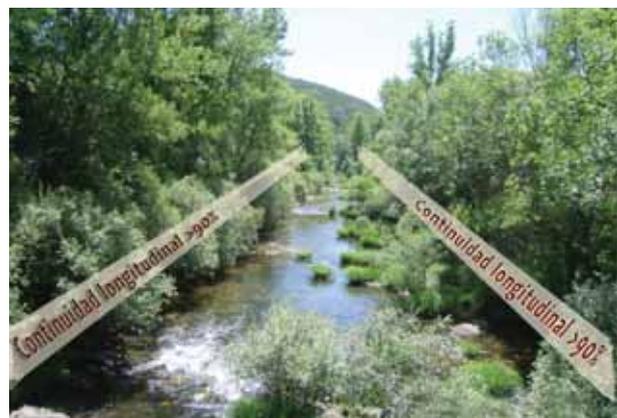
FIGURA 9. Valoración de la continuidad longitudinal del bosque, en ambas márgenes del tramo de estudio.

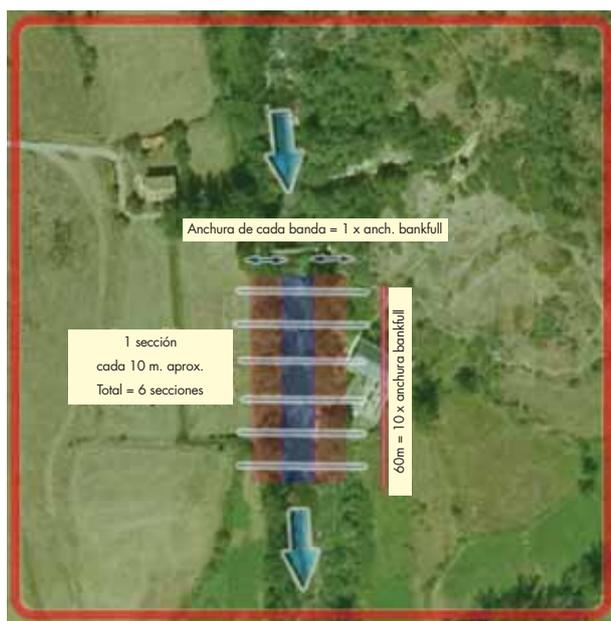
FIGURA 10. Valoración de la continuidad transversal, en ambas márgenes del tramo de estudio.

4. Valoración de la continuidad transversal a partir de las secciones correspondientes. Se recomienda que las secciones estén separadas unas 2 veces la anchura promedio de bankfull, en este caso están separadas unos 10 metros, por lo que tenemos un total de 6 secciones. La continuidad transversal se evalúa en las bandas marcadas en color rojo, correspondiente a una anchura de bankfull para cada orilla (fig.10).

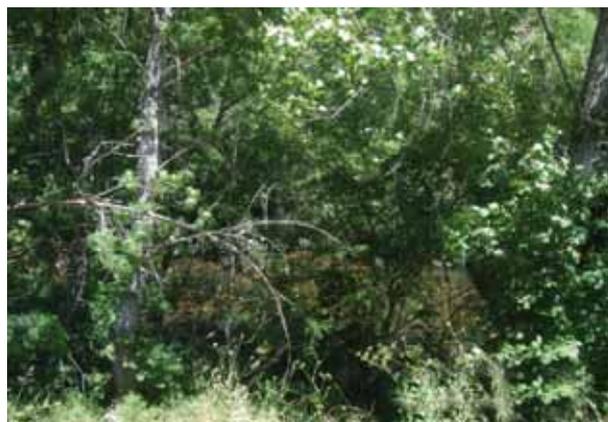
FIGURA 11. Valoración de la complejidad. Detalle del tramo.

5. Valoración de complejidad (fig.11). Tras la observación de cada una de las secciones en cada una de sus orillas, se valora cada sección por separado, para posteriormente valorar de manera global el tramo.

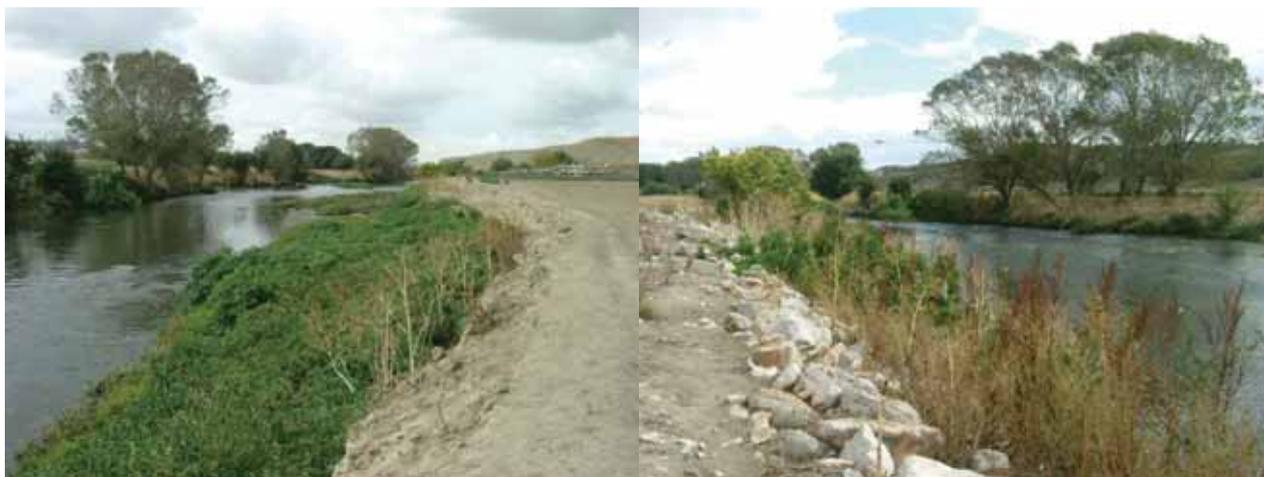
FIGURA 12. Fotografías de la zona de estudio.

A continuación se expone un ejemplo de vegetación de ribera mal conservada valorada mediante el índice RFV (tabla 13). Se muestran fotografías *in situ* y aérea de la zona de estudio (fig. 12, 13).

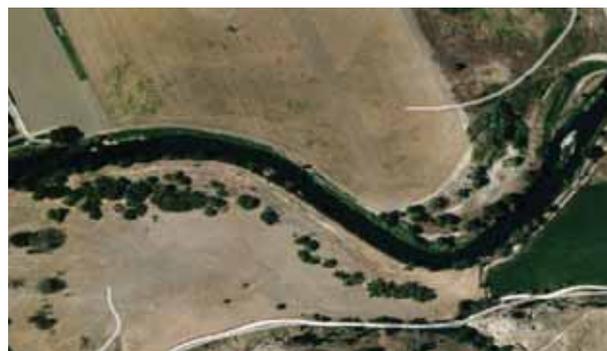
FIGURA 13. Fotografía aérea de la zona de estudio.

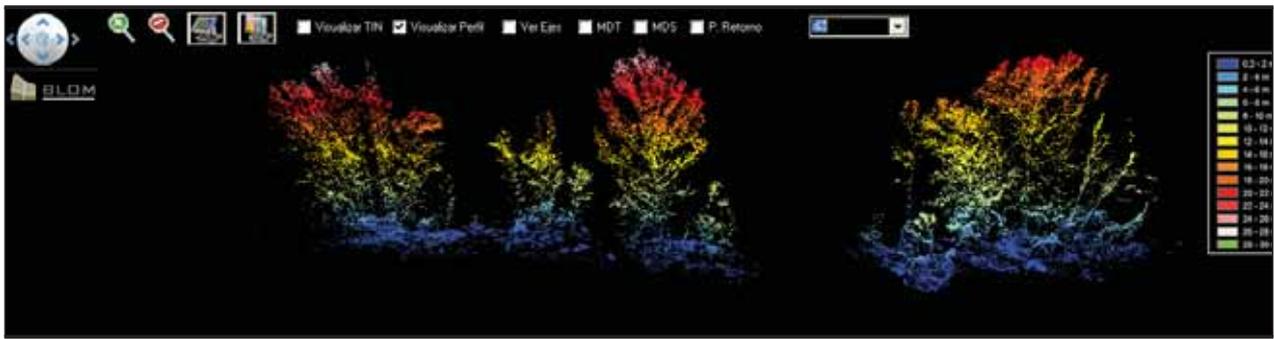
FIGURA 14. Datos LiDAR de alta densidad en un cauce con vegetación de ribera.

Para ello se sirve de los datos de un vuelo LiDAR (Light Detection and Ranging) y las imágenes del vuelo aéreo obtenidas en ese mismo vuelo. Es conveniente que los datos LiDAR sean de alta densidad, como los que pueden obtenerse mediante helicóptero (fig. 14).

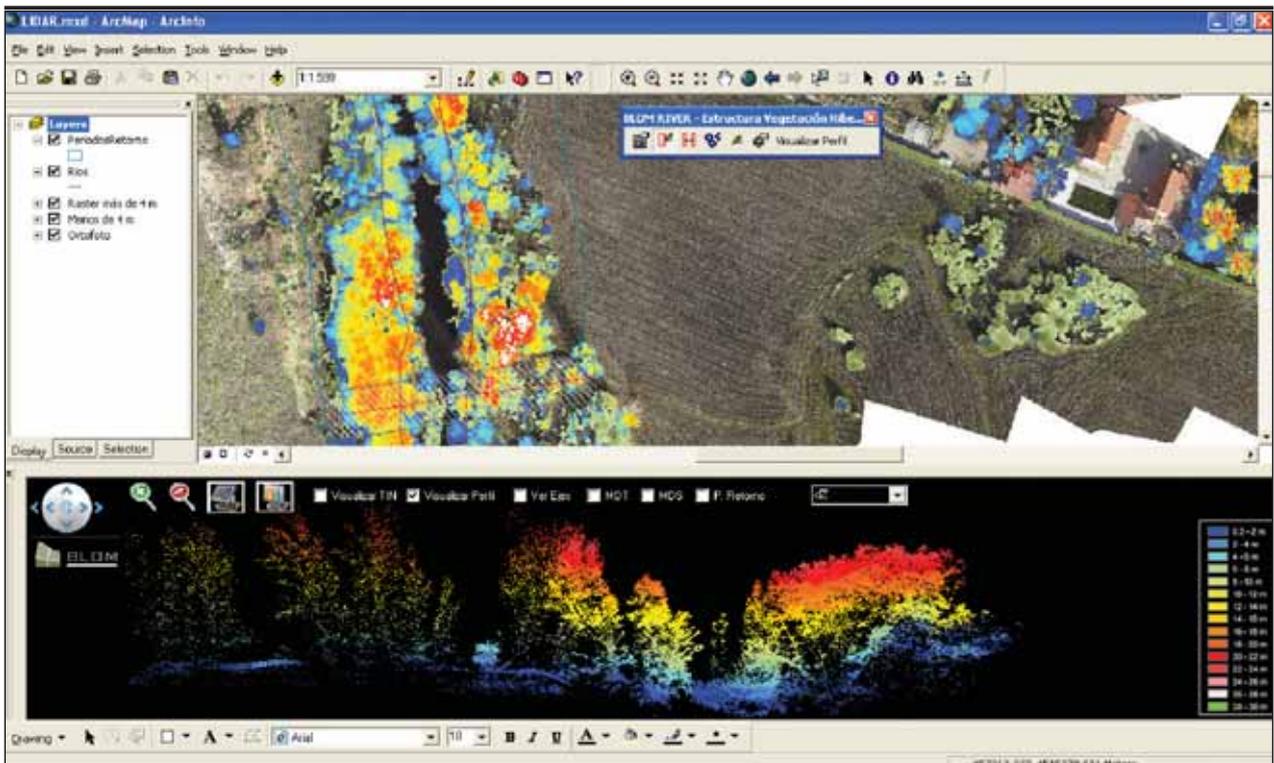
FIGURA 15. Visualización de datos con RiC-DAR.

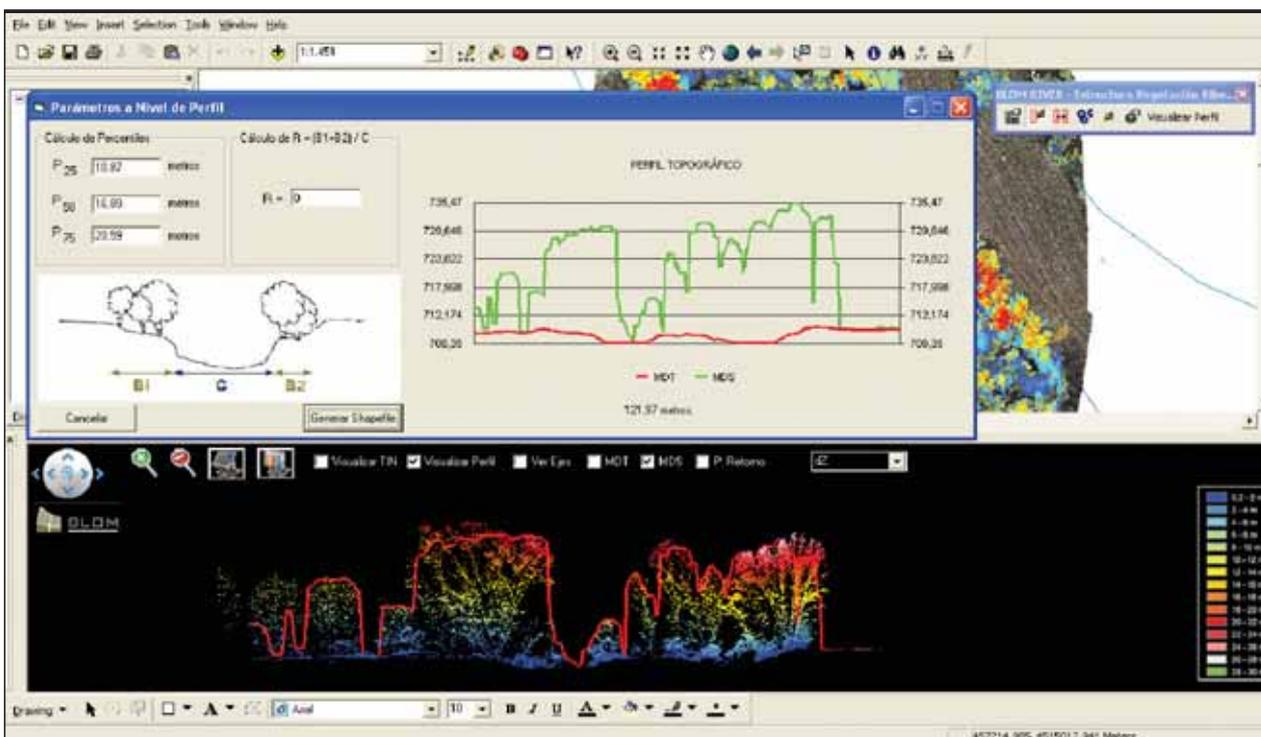
FIGURA 16. Valoración de la continuidad transversal.

- Continuidad longitudinal: calcula en la distancia indicada la continuidad de bosque de ribera junto al cauce (primera línea), incluso llegando a diferenciar estratos. Este proceso es semi-automático. Finalmente calcula el porcentaje de continuidad y da un valor a cada tramo discreto del río (fig. 15).
- Continuidad transversal: calcula secciones transversales según se le indique evaluando la cobertura en cada una de ellas, es un proceso semi-automático. Finalmente calcula el porcentaje de cobertura y da un valor a cada tramo discreto del río (fig. 16).
